Eeluuringu vahearuanne: Järva maakond Paide linn Parkali tn 2/4 kultuurimälestis nr 15069 “Simsoni vesiveski” ja Ujula park P2 1 ning asulakoht reg. nr. 31140

Muinasprojekt OÜ

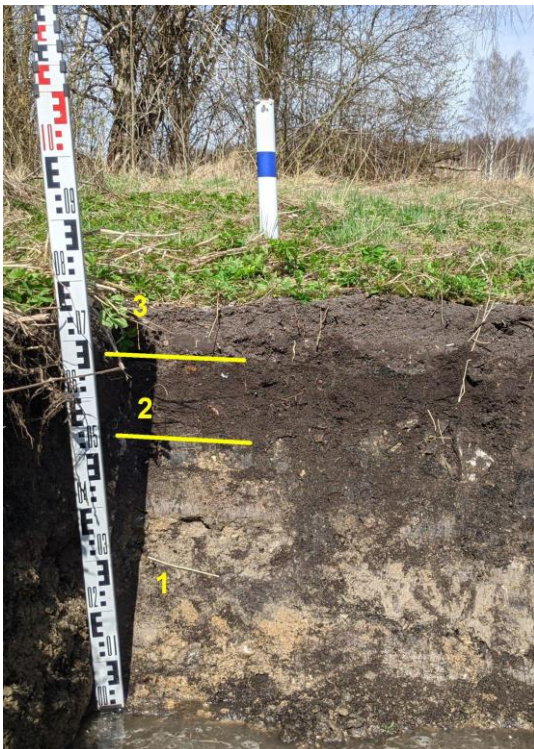
S 1 (Lõunast) (75 cm)

Kiht 1: saviliiv (50cm), looduslik

Kiht 2: Tellisepurune kultuurkiht (15 cm)

Kiht 3: kasvukiht (10)

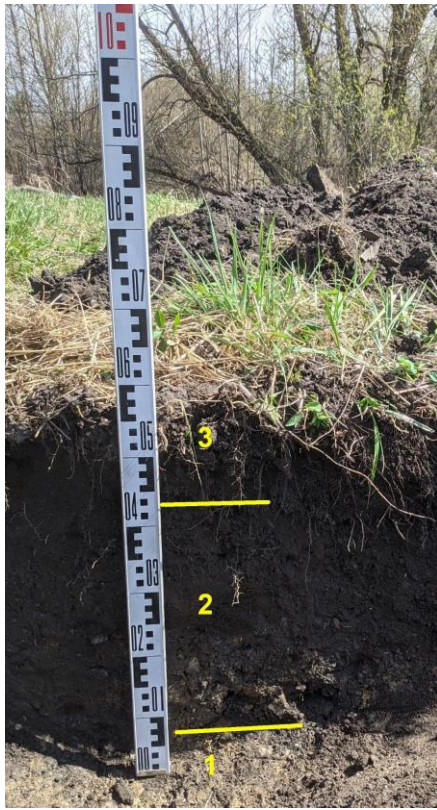
S 2 (Läänest) (60 cm)

Kiht 1: saviliiv (10cm), looduslik

Kiht 2: tellisepurune kultuurkiht (40 cm)

Kiht 3: kasvukiht (10)

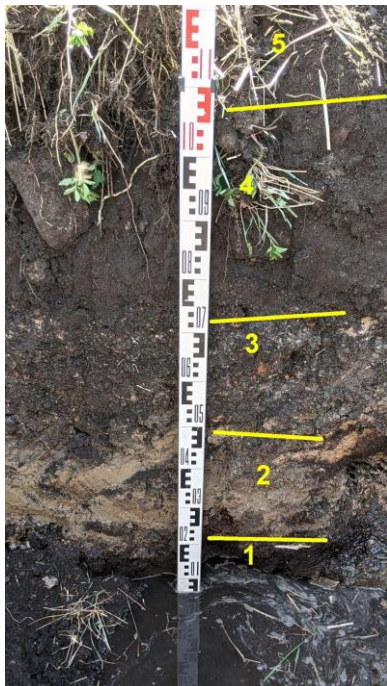
S 5 (Põhjast) (110cm)

Kiht 1: turvas (20cm), looduslik

Kiht 2: saviliiv (30 cm), esineb loodulikke veeriseid (viirsavi kihid)

Kiht 3: kruusane täide tellisepuruga (20 cm)

Kiht 4: orgaanikarikas kiht (30 cm)

Kiht 5: kasvukiht (10 cm)

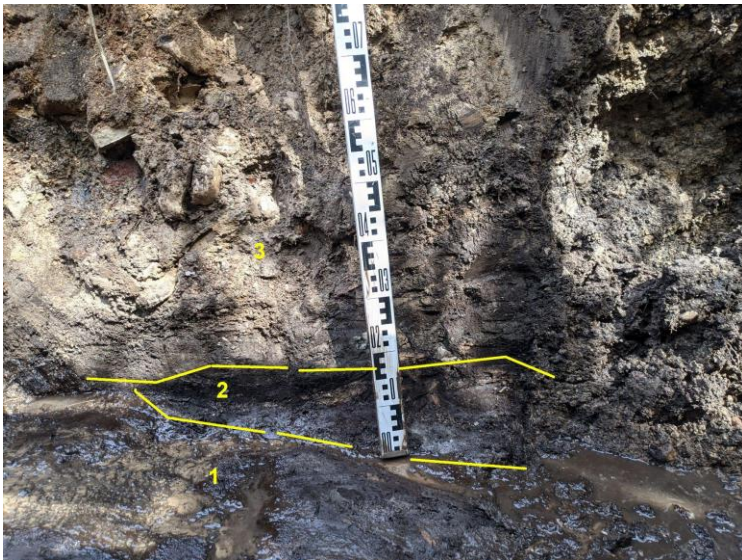
S 7 (Läänest) (115 cm)

Kiht 1: turvas (10cm) , looduslik

Kiht 2: turba sees hagu ja veerised (kaevetöödel tuli välja ka suuremaid kive) (20 cm)

Kiht 3: täide, mis sisaldab kaasaegseid telliseid(80 cm), looduslik

17. sajandi alguse kaardil kujutatud hagutee (joonis 2) on ilmselt kulgenud üle veskilüüsi, mille ase on ka praegu nähtav. Šurf 7 sai just selle tee kulgu arvestades kaevatud. Pea pooleteise meetri sügavuse kaasaegse täitekihi alt õnnestus leida ka fragmentaalselt säilinud nn hagutee jäänused, mille vahetus ümbruses oli ka suuremaid kive. Tundub, et tee lõpeb šurfide 1 ja 2 piirkonnas (joonis 4), kuna seal maapind tõuseb ja turbakiht šurfides puudub. Ka ei tuvastatud šurfis 6 sedalaadi tee olemasolu. Ilmselt kulges tee jõe lammialal mööda looduslikke liivikuid ja liivikute peal puudus vajadus sellise teetammi järele. Tähelepanu väärib ka teine ülekäigu koht (sild), mis paiknes Simsoni veski tehissaarel (veskist kagus) ja viis üle vana jõesängi. Antud sild on veel 1939. aasta plaanil näha. Täna markeerivad seda kohta vaid kaks suurt raudkivi. Tundub, et tee, mis kulges silla pealt edasi ida ja kirde suunas asuvatele liivikutele, oli samuti vooderdatud haguga. Seda kinnitasid šurfis 3 turba kihi peal asuv kasehalgudest ja roigastest lasu.

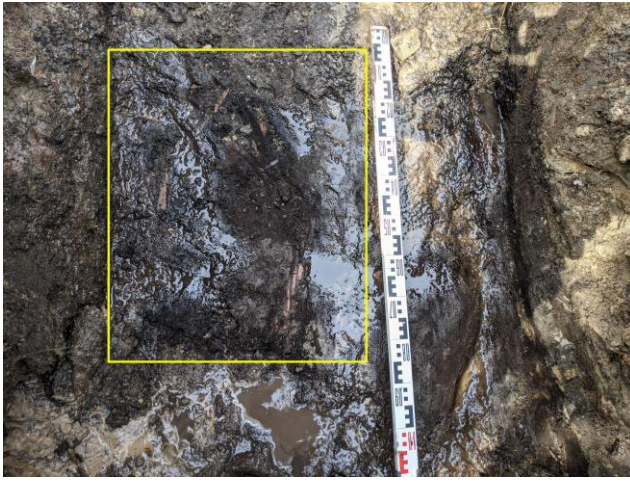
S7 šurfi põhjas nähtav fragment hagudest ja kruusast koosnevast teetammist

Ehitustegevuse planeerimisel tuleks arvestada võimalike hagu/palkteede asukohtadega ja võimalusel vältida nende kajustamist.
